# Campos OIL & GAS 2018

## CAMPO BLANCA

Marzo-2018

## CAMPO VINITA

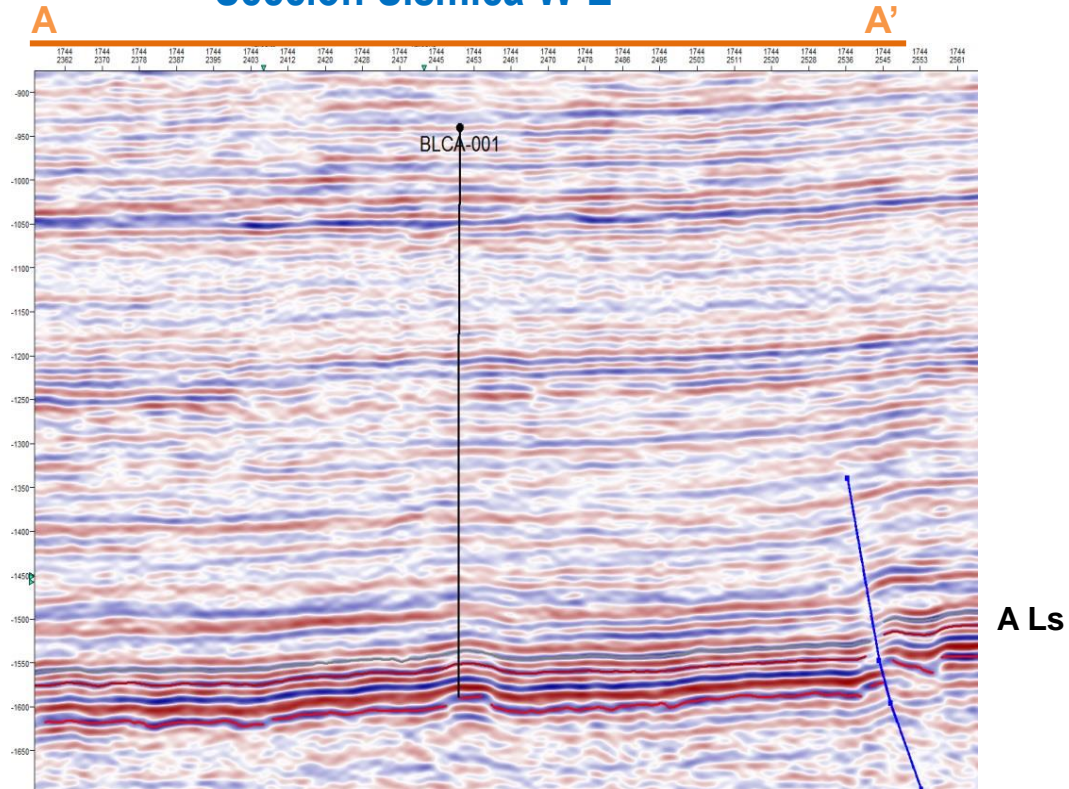
## Sección Sísmica W-E

Monoclinal fallado, de bajo relieve. Horizonte caliza A continuo en todo el campo

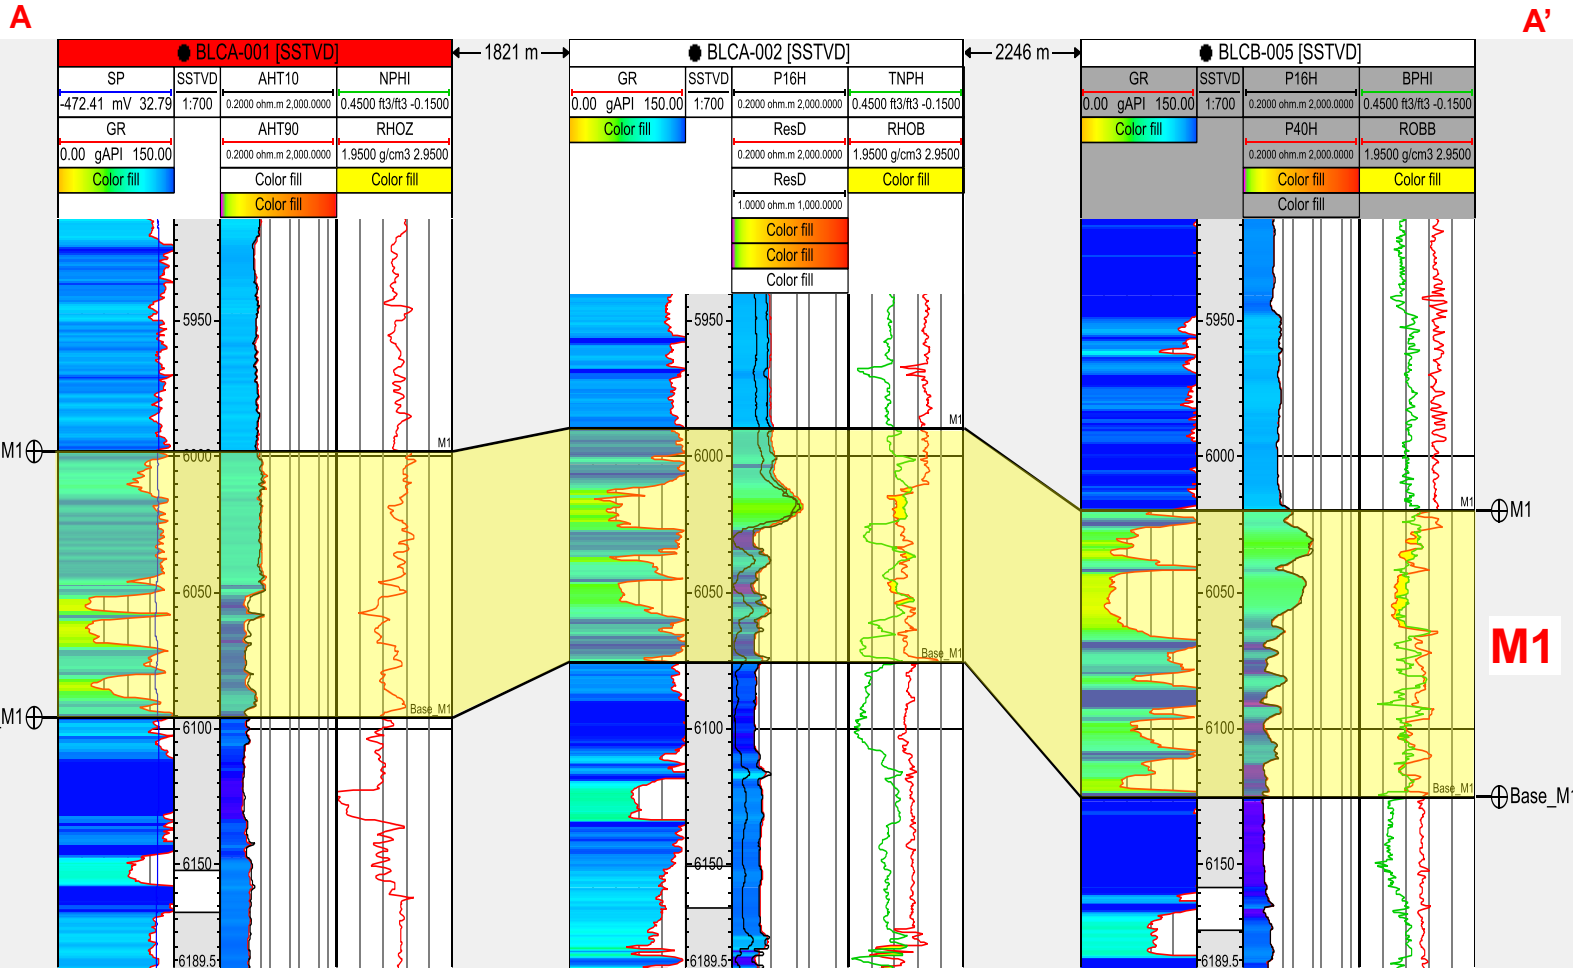
# CORTE ESTRUCTURAL ESTRATIGRAFICO (M1)

El reservorio M1, es heterogéneo, con un componente estratigráfico, hacia el sur existe un mejor desarrollo de la arenisca.

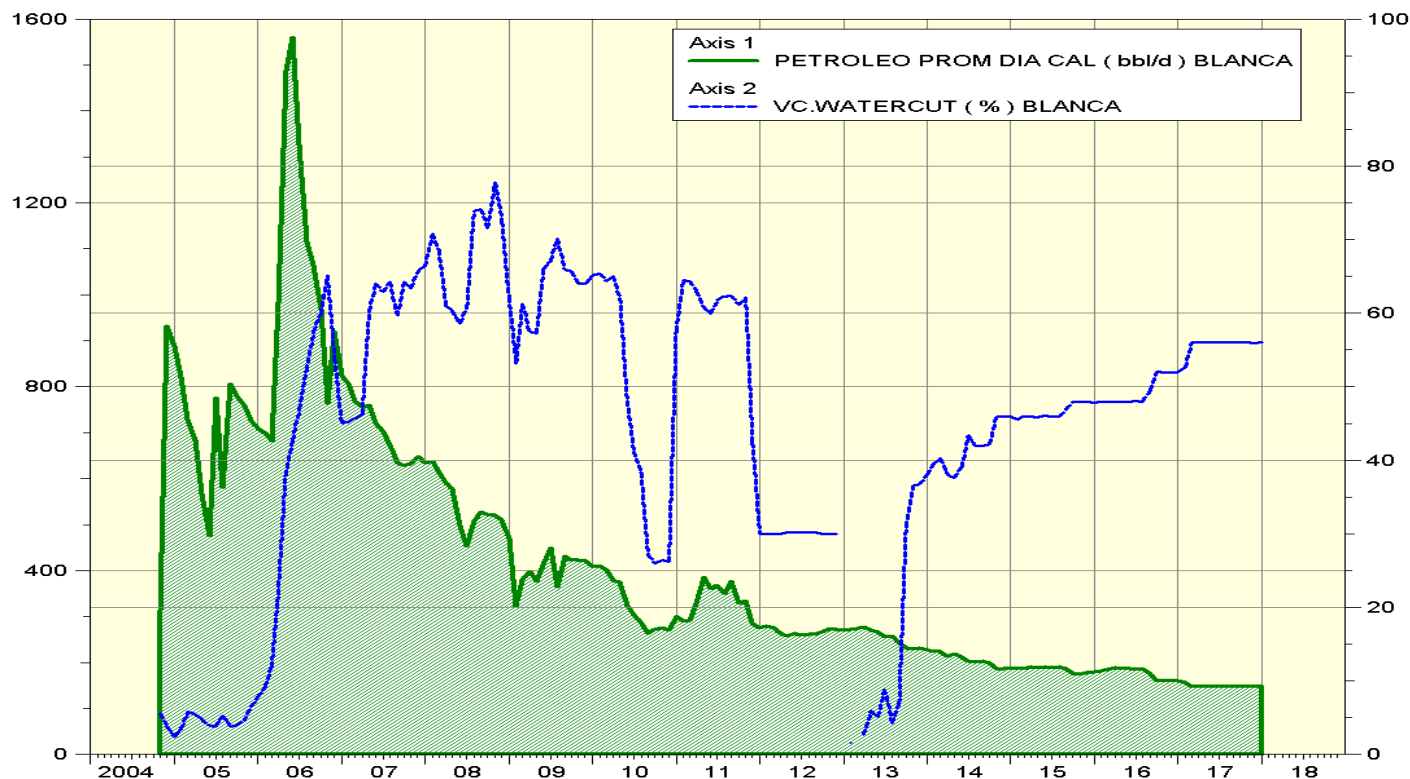
## HISTORIAL DE PRODUCCIÓN CAMPO BLANCA PRODUCCIÓN PROMEDIO DIARIA (BPPD)

El campo fue descubierto con el pozo exploratorio direccional Blanca-1, perforado en Septiembre del 2004. Tiene hidrocarburos comercialmente explotables, en los yacimientos “Arenisca Tena” de la formación Tena y en la arenisca M1 de la formación Napo.

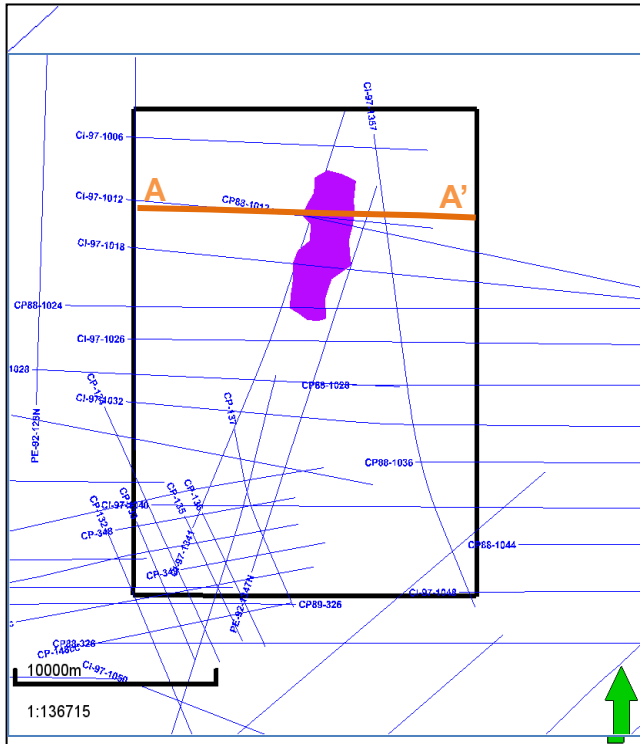
- Sísmica 3D
- × Sísmica 2D

- 330 Km. de sísmica 2D (1988-1998).
- 1 cubo sísmico 3D, de 97 Km<sup>2</sup>.

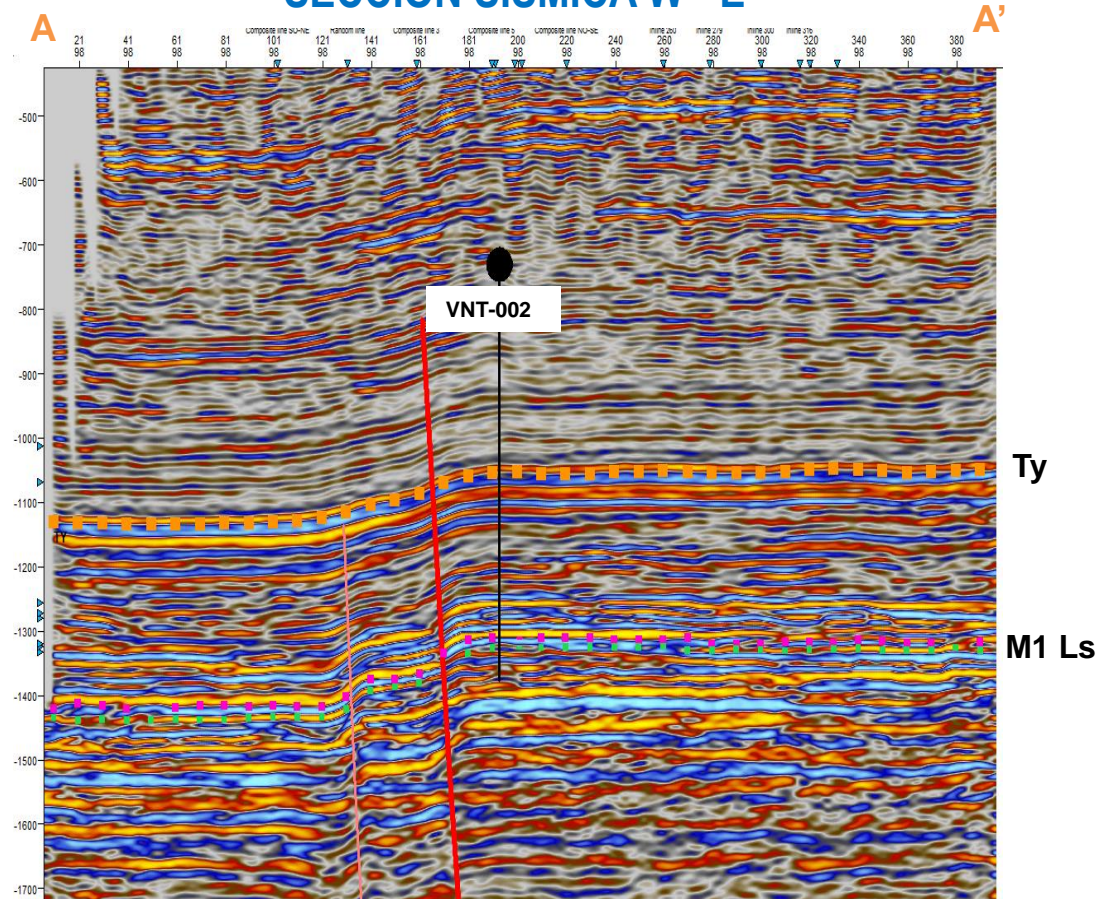
## SECCION SISMICA W - E

Estructura fallada al Oeste por una falla inversa, con salto aproximado de 225', al norte. Horizonte sísmico caliza M1 continuo en todo el campo.

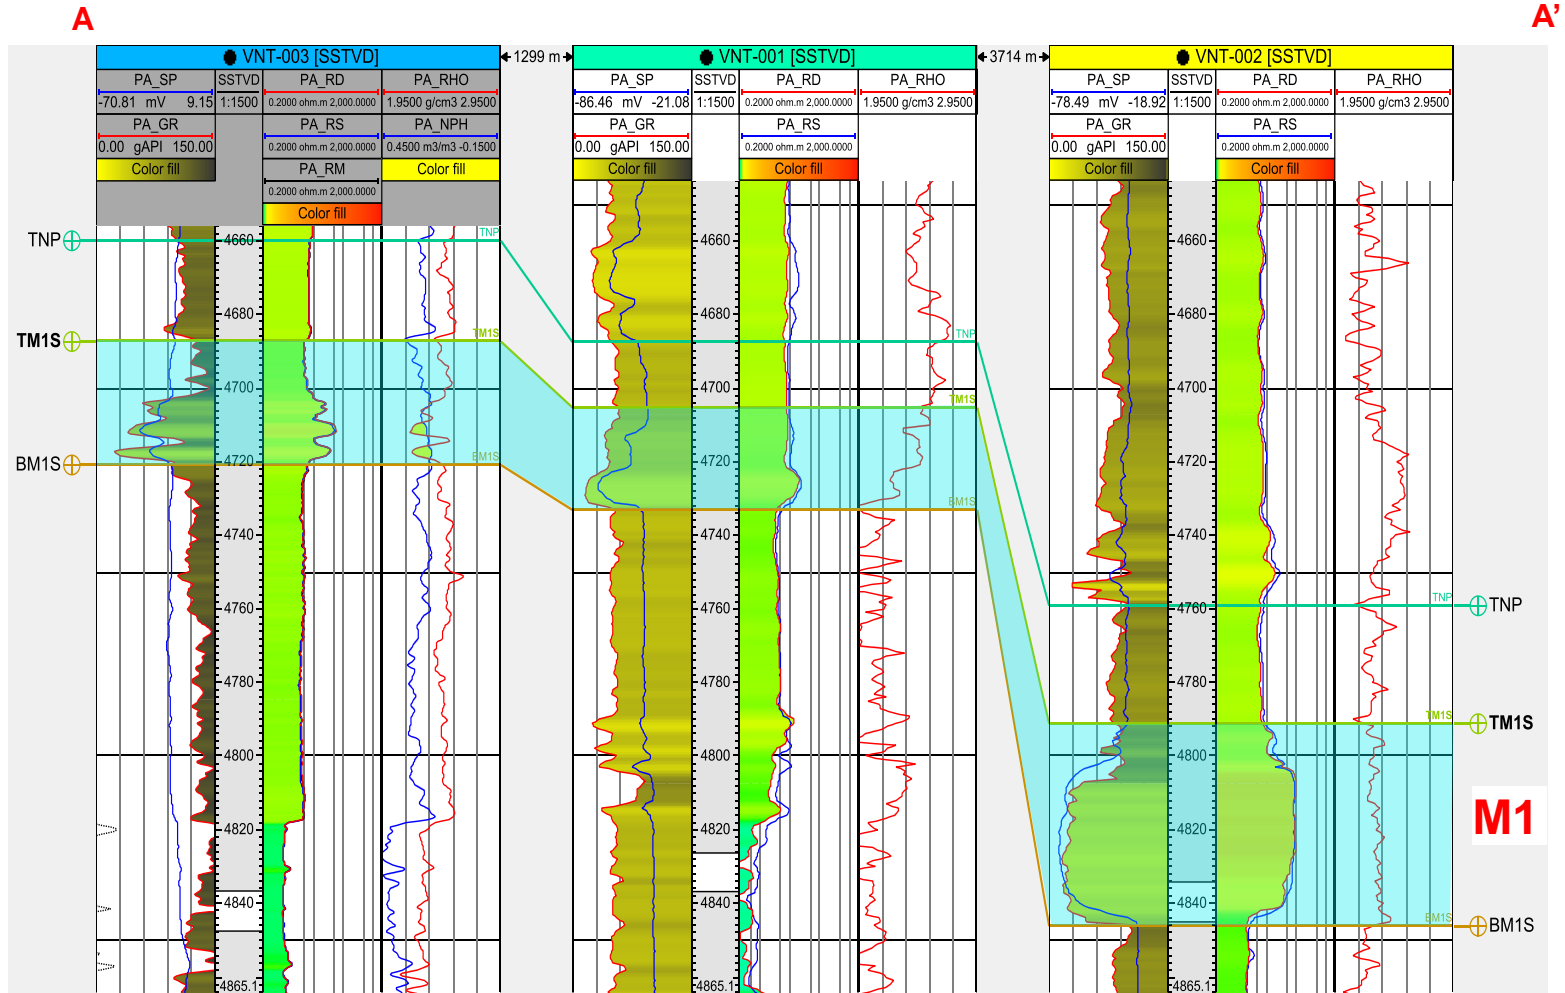
# CORTE ESTRUCTURAL ESTRATIGRAFICO (M1)

El reservorio principal es M1, hacia el Norte se degrada la secuencia

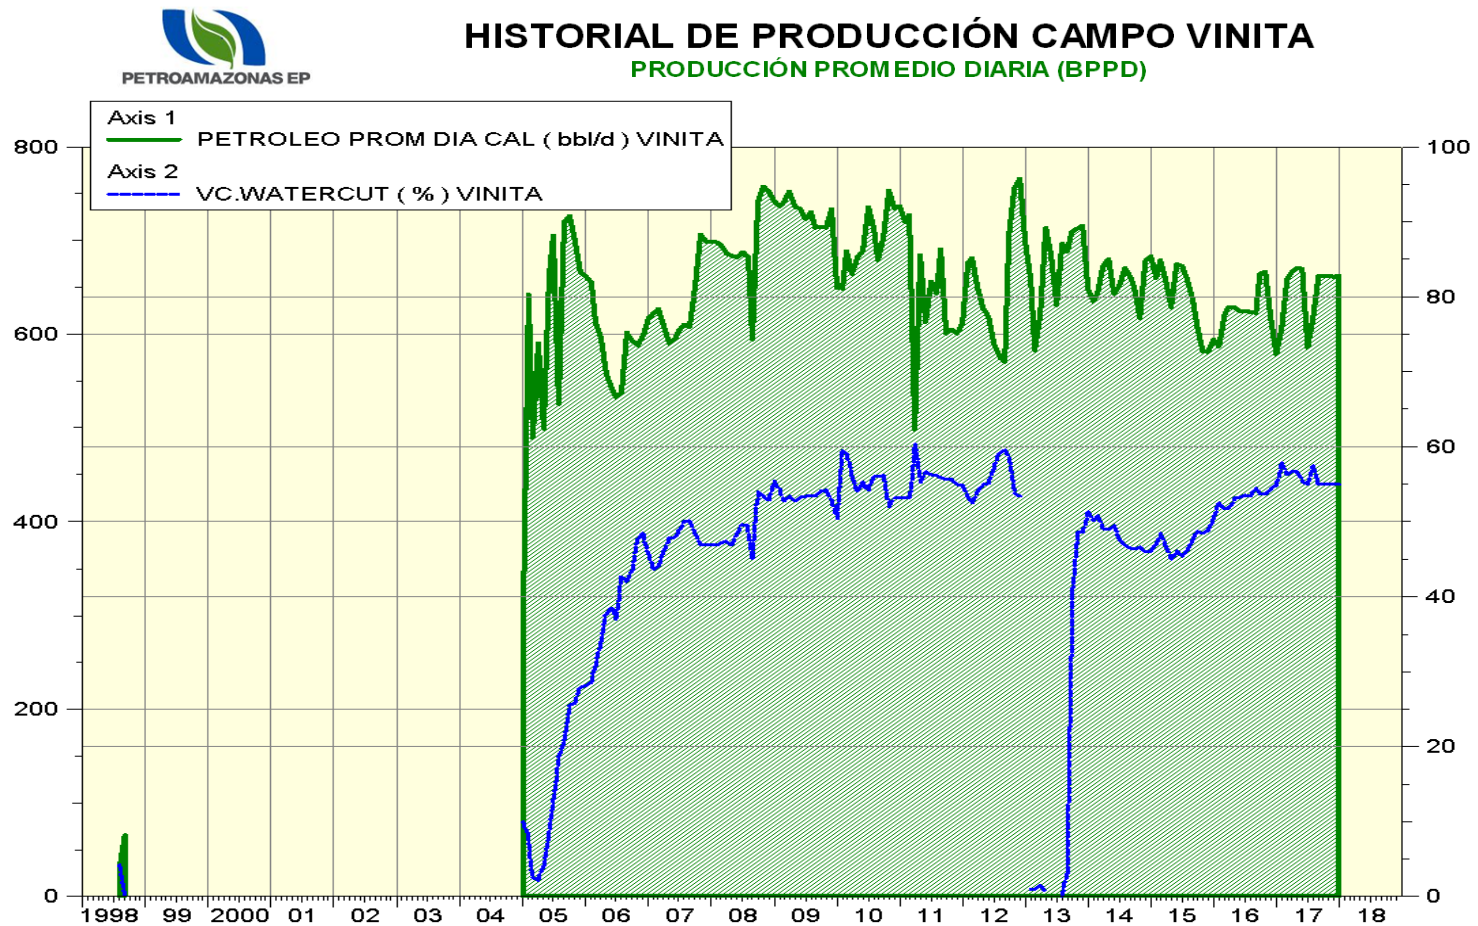
# Historial de Producción

En el campo se han perforado tres pozos, todos son productores. El pozo Vinita-1 fue perforado en 1971 y el pozo Vinita-2 fue perforado aproximadamente a 5 Km. al suroeste del Vinita-1 en el año 1974. En el año 2009 se perforó el pozo Vinita-3.
